Hændelser i rope access.

Ved BARAs TVG-møde, 5. april, 2024, gennemgik vi et antal hændelser og ulykker indenfor rope access. Nedenfor finder du en gennemgang af nogle af disse:

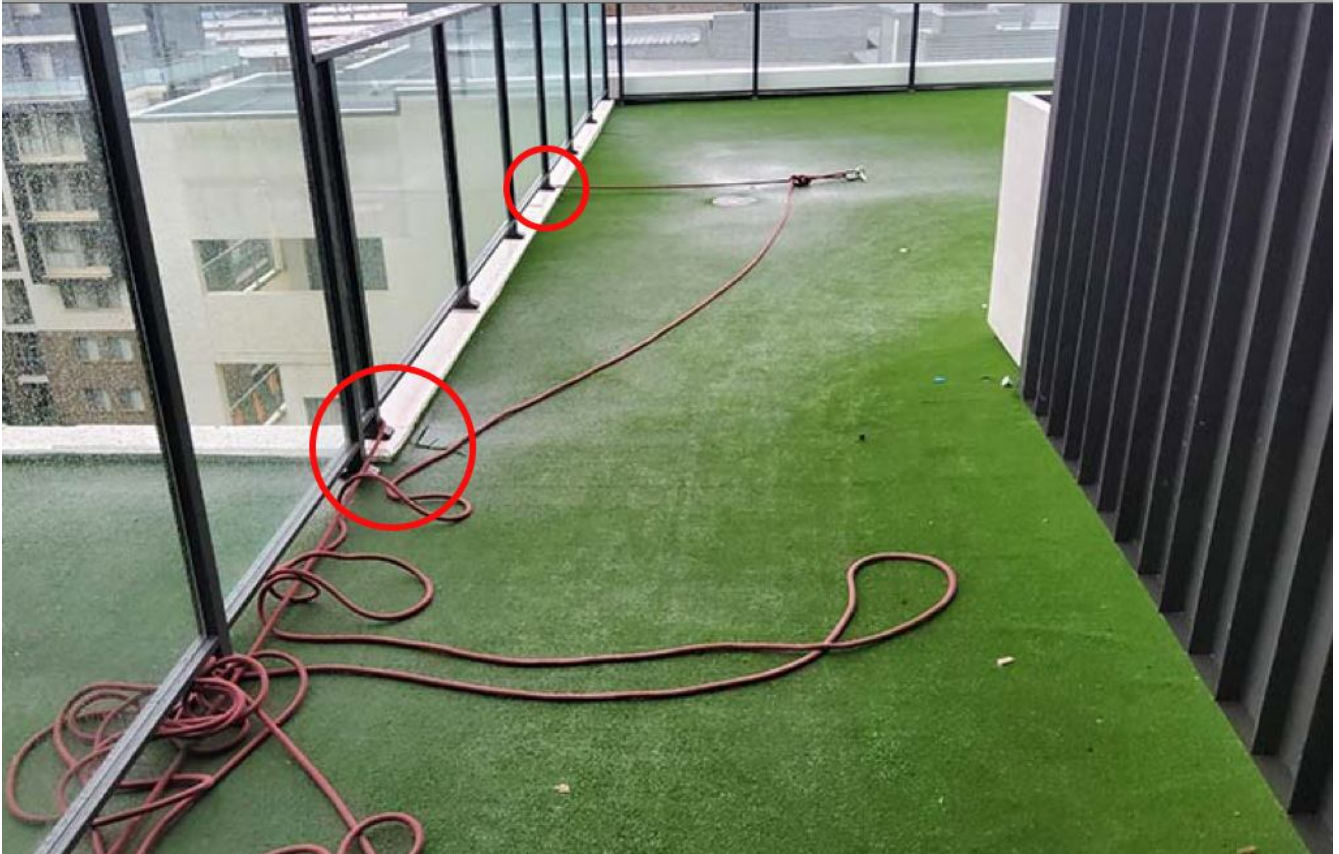
I marts, 2021, mistede en 52 årig rope access arbejder livet efter et fald fra 8. sals højde, mens han arbejdede med montering af en lynafleder.

Ulykkesbeskrivelsen indeholder desværre ikke en analyse af årsagerne til ulykken, men af det inkuderede billede, ser det bl.a. ud til, at ...;

- et gelænder blev brugt til at ændre retningen på det ene reb med 90 grader,
- det andet reb kun var forbundet til et enkelt punkt,
- der ikke blev benyttet hverken reb- eller kantbeskyttelse, hvor rebene gik over kanten.

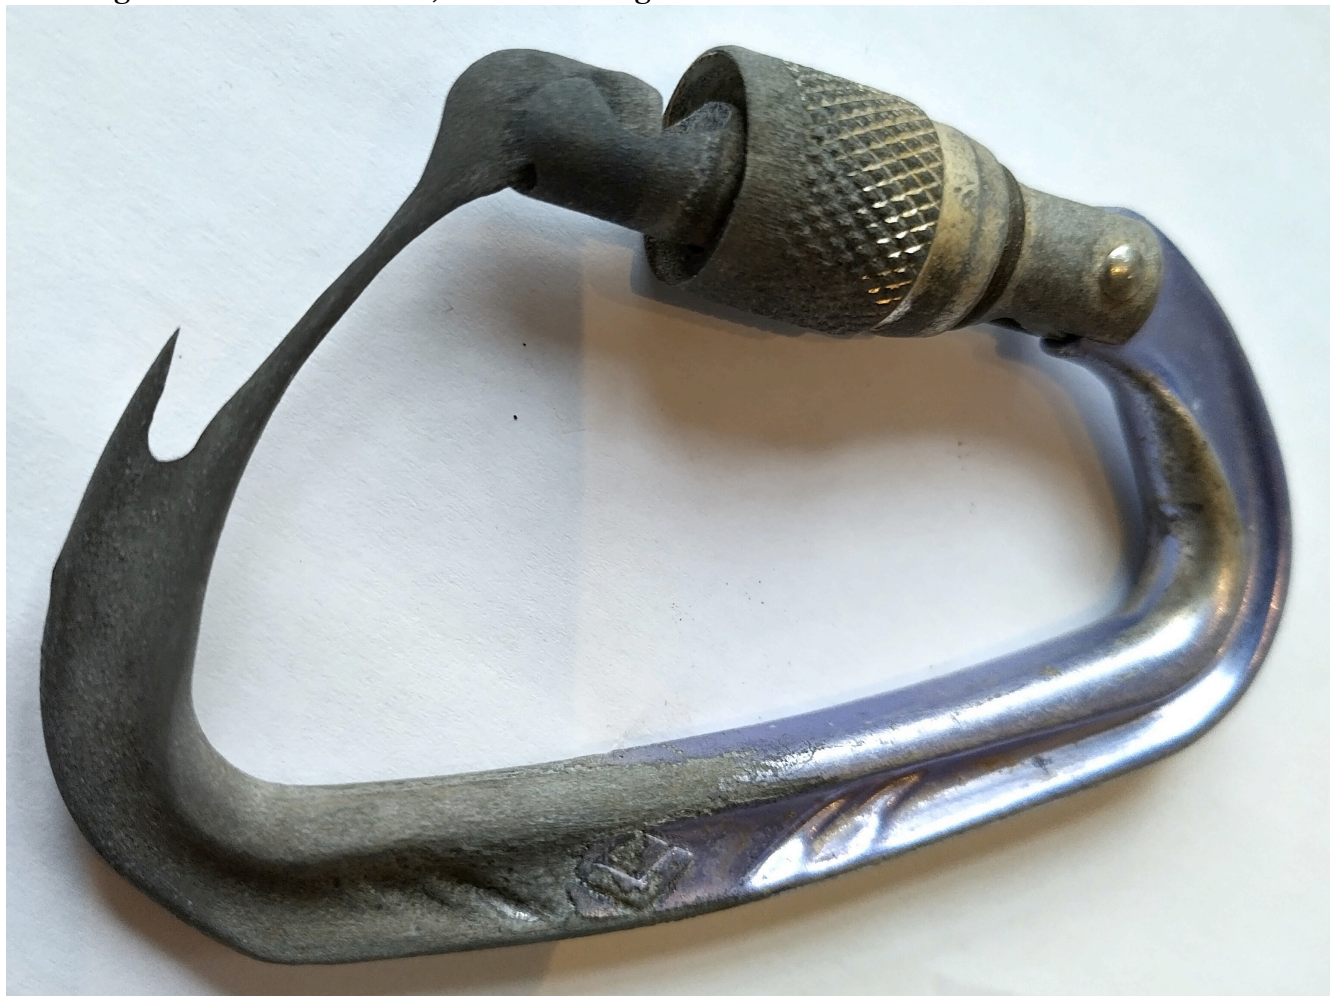
”På en mureropgave, skulle der efterfølgende afsyres.

Uheldigvis var blandingsforholdet blevet for stærkt.

Da vi satte spanden med vand/syre-blandingen fra os, røg aluminiumskarabinen som vi brugte til at ”bære” spanden med, ned i væsken i ca. 1 minut.”

Efterfølgende så karabinen ud, som det fremgår nedenfor:

Brug af klatreudstyr i nærheden af syre kan være særdeles farligt, da både nylon og metal meget hurtigt kan få alvorlige skader.

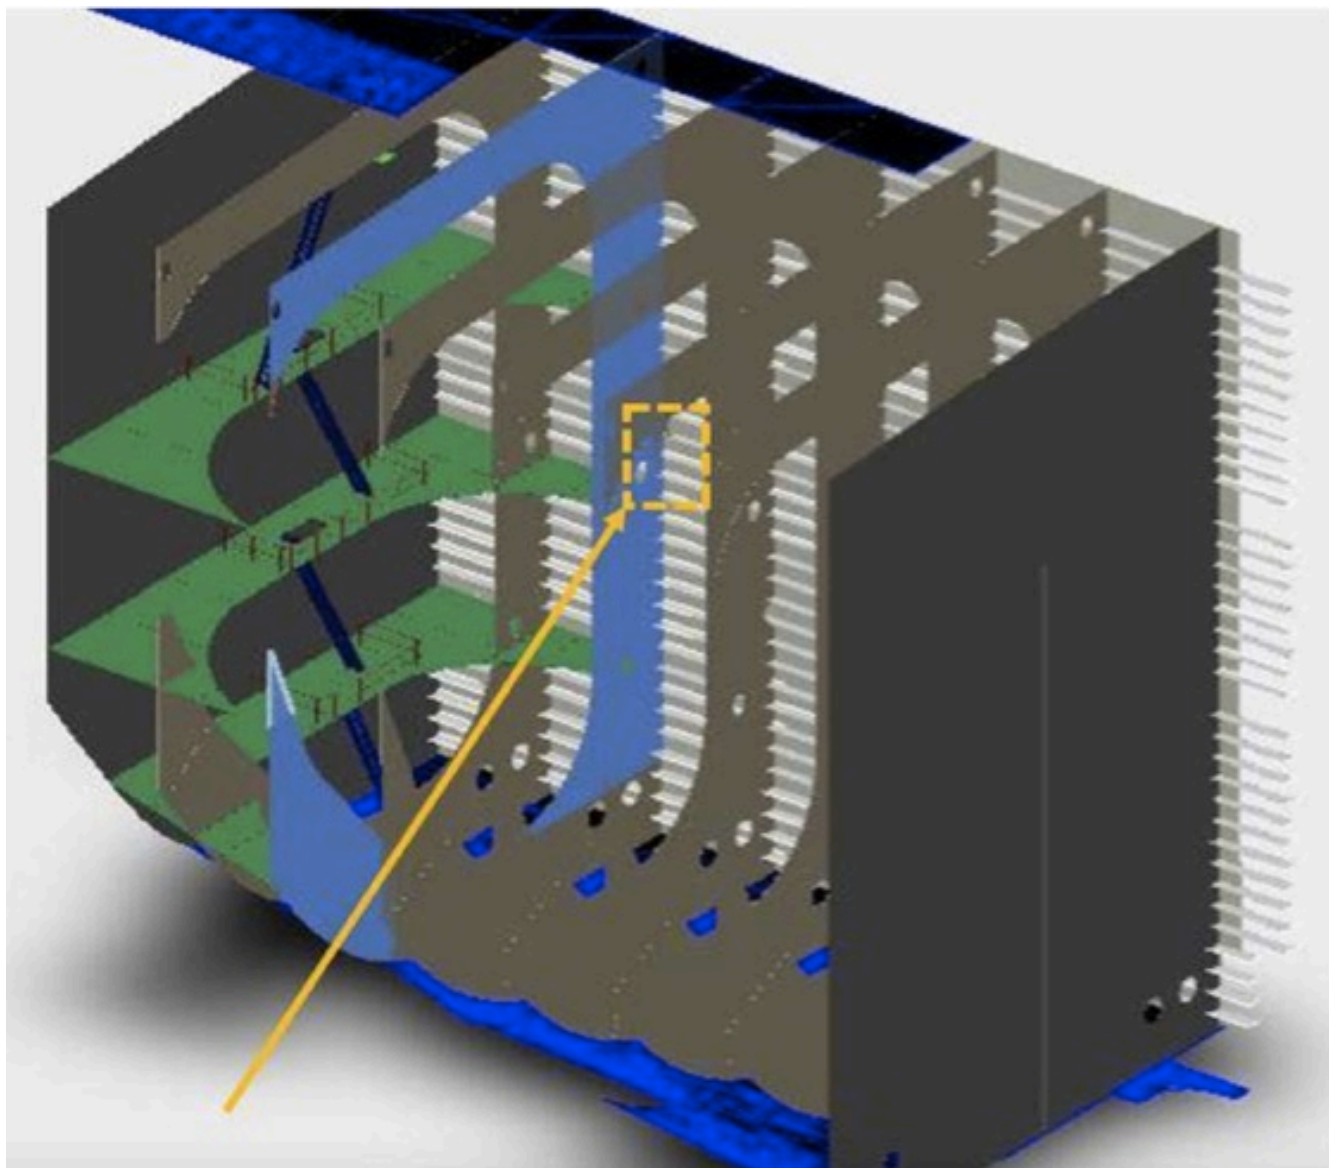
På et tidspunkt bad rope access supervisoren en af arbejderne om at række ham en flaske vand, og da han rakte ud efter denne, faldt han, tilsyneladende fordi karabinen svigtede. Det fremgår af hændelsesrapporten, at karabinen lå over en kant.

Det er kendt, at en karabin, der ligger tværbelastet over en kant kun kan holde ca. 1 kN (ca. 100 kg).

Da IRATA Supervisoren tilsyneladende ikke var indkoblet i mere end ét system, er det muligt, at ulykken kan forklares ved, at karabinen ikke kunne holde til tværbelastningen og derfor knækkede.

Approximate location of victim before fall

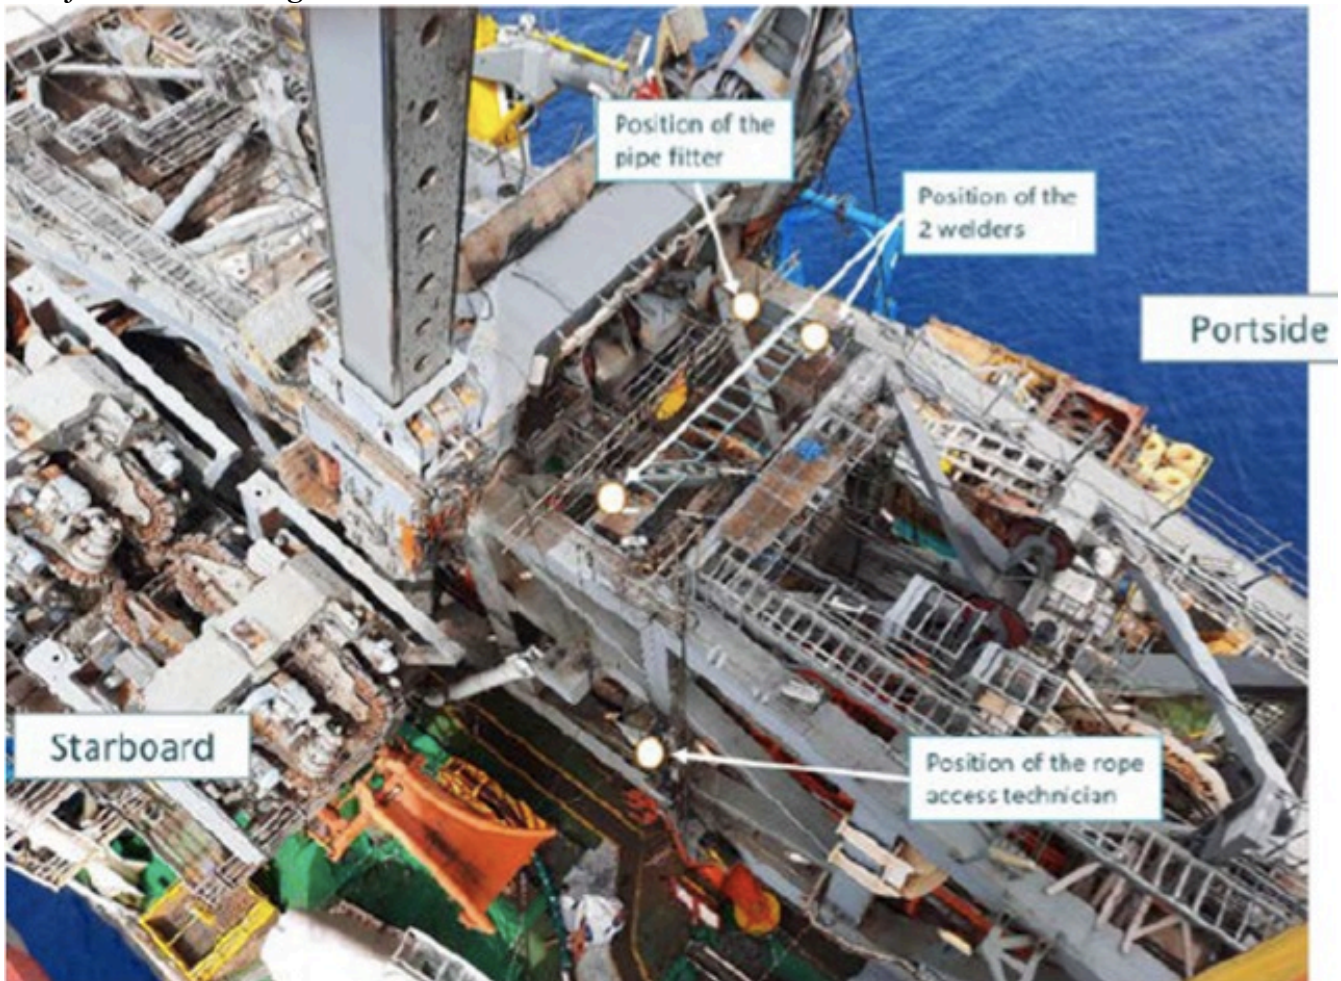
En rope access arbejder omkom efter et fald på ca. 8,5 meter i forbindelse med off shore rope access arbejde på en boreplatform.

Da en glød fra svejsearbejdet ramte spanden med opløsningsmidler antændtes disse, og klatrerens sele begyndte så også at brænde og smeltede kort efter over, hvorefter rope access arbejdet faldt ned og omkom.

Det fremgår af ulykkesrapporten, at APV (ArbejdsPladsVurdering)'en ikke havde været tilstrækkeligt grundig og således bl.a. ikke tog højde for, at der var flere rope access teams i arbejde på samme tid og sted.

Tilsvarende viste det sig, at opløsningsmidlerne var blevet hentet og ibrugtaget uden tilladelse.

En APV (ArbejdsPladsVurdering) bør være særligt grundig, når flere arbejdsgrupper opererer indenfor samme arbejdsområde på samme tid.
